27校調査 区長、教育長に改修申し入れ

区立小・中学校施設調査のまとめ

2002年5月 日本共産党文京区議団

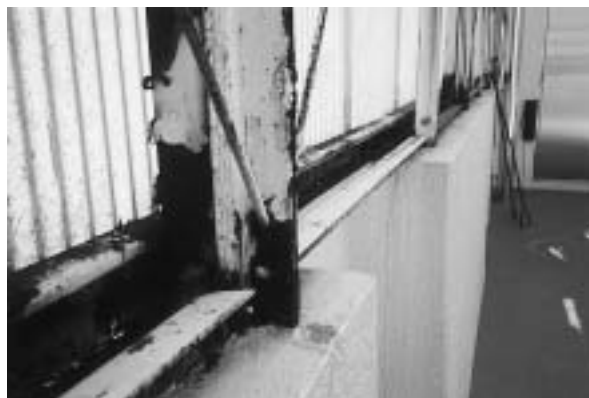
腐食しているフェンス (十中)

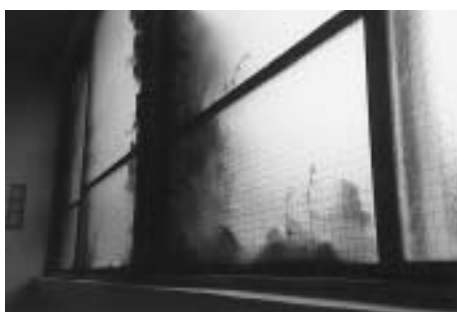
さびて開かない窓 (林町小)

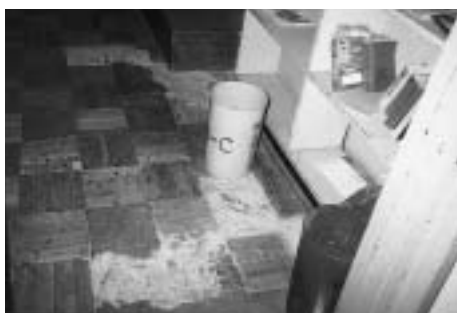
教室の床がはがれたまま (六中)

<p>狭くて使いづらい手洗い場 (六中)</p>
<p>第 六 中</p>	<ul style="list-style-type: none"> ・校舎の全面改築が必要な時期にあり、早期に計画を立てるべき。 ・所々壁や階段の床がはがれている。3階の教室の床がザラザラになっている。Pタイルの床がはがれている。 ・2階美術室の手洗い場は狭すぎるので使いやすいよう改善が必要である。 ◎体育館は今年度7月から耐震補強工事の予定である。 ※扇風機は2階に設置された。

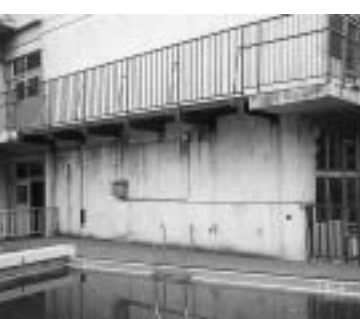
外壁に汚れが目立つ (指ヶ谷小)

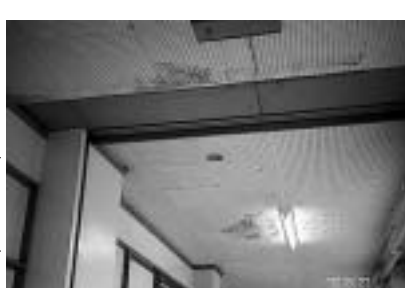
明化小	<ul style="list-style-type: none"> 音楽室が狭い、準備室が必要である。 窓枠がスチールなので、アルミサッシに取り替えが必要である。 排水管が老朽化している、取り替えが必要ではないか。 	
青柳小	<ul style="list-style-type: none"> 学校側からも強い要望が出されているプールのろ過機 (S51年設置) は、古く赤サビが出て危険である、更新が必要である。 普通教室のある建物の床や天井に汚れが目立つので内装改修が必要と思われる。 図工室の机やイスが古い。 	<ul style="list-style-type: none"> 入口のマンション建設に関しては学校側からその都度要望を出しているようだが区としても対処をすべきである。

汚れが目立つ天井 (青柳小)

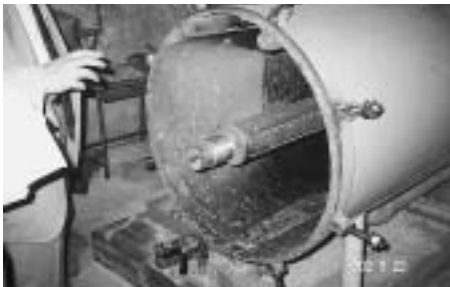
<p>関口台町小</p>	<ul style="list-style-type: none"> ・プールのろ過機が古く(S53年設置)取り替える必要がある。 ・西側トイレの換気が悪く臭いので改善すべきである。

<p>古くなったプールのろ過機 (関口台町小)</p>
<p>小日向台町小</p>	<ul style="list-style-type: none"> ・理科室の机は更新する時期ではないか。 ・扇風機は全教室に設置を。やはり冷房化を望む。 ◎図書室の床は今年度改修予定である。 ※一昨年の耐震補強工事に伴い、内装工事も行われ明るくなった。 		<ul style="list-style-type: none"> ・「ことばと聞こえの教室」は、施設面では完備されている。区内全域から16名が通学しているが、対象児童はもっといると思うので親たちに教室のPRを。
<p>金 富 小</p>	<ul style="list-style-type: none"> ・巻石通り側の教室にクーラーが設置されているが、かなり古く冷気吹き出し口の部品が壊れている機械もある、改善が必要である。 ・特別教室の冷房化も検討すべきである。

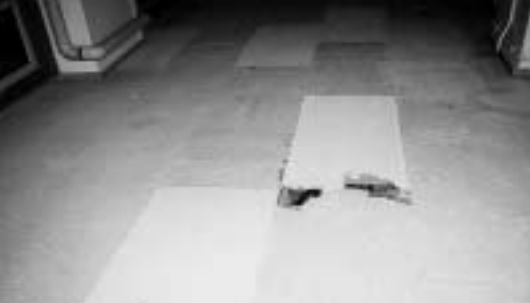
<p>汚れと破損がある廊下 (三中)</p>
<p>駒 本 小</p>	<ul style="list-style-type: none"> ・校舎全体の妻側・北側の外壁改修が必要である。 ・校庭(ゴムチップ舗装)は部分補修しているというが、古いため改修が必要である。 ・窓枠はアルミサッシに取り替えが必要である。

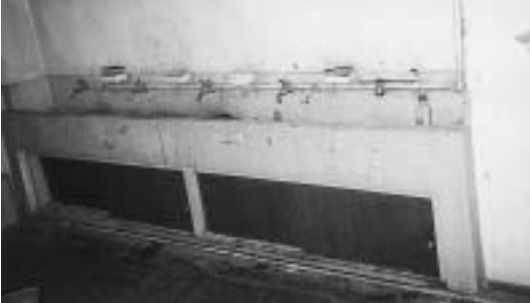
<p>狭くて使いづらい手洗い場 (六中)</p>
<p>駕 籠 町 小</p>	<ul style="list-style-type: none"> ◎校庭、図書室の改修は予算措置された。 ※扇風機は、昨年ベルマークで全部設置された。

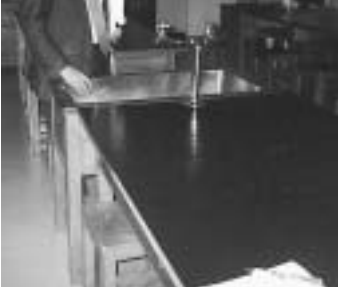
<p>狭くて使いづらい手洗い場 (六中)</p>

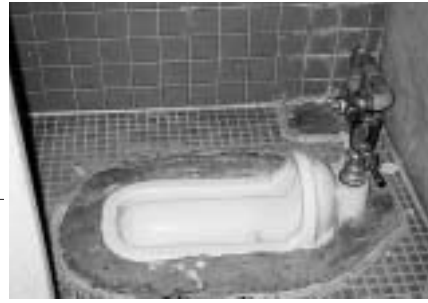
<p>古くて暗いトイレ (十中)</p>
<p>第 七 中</p>	<ul style="list-style-type: none"> ・床のPタイルが汚れている、張り替えが必要である。 ・第1理科室の水道が使えない、トイレも臭いところがあるので水道の配管修繕が必要ではないか。 ・体育館の舞台の改修が必要である。照明が切れた場合は使用に支障がないよう対応すべきである。

<p>狭くて使いづらい手洗い場 (六中)</p>
<p>第 十 中</p>	<ul style="list-style-type: none"> ・校庭とプールのフェンスは非常に古く、サビと腐食がすすんでいる、改修が急務である。 ・校庭が狭くて変形なため100m走は壁際を走るが、傾斜しており転倒が多く危険である、今年度の校庭改修の際一緒に改善できないか。 ・2階のトイレは非常に古く暗く汚い。改修されていないトイレはすべて改修の必要がある。 ・3階の生徒会室(体育館の隣)の窓は手すりはついているが、幅広の庇があり靴跡が多数ある、安全のため抜本的な改善が必要である。 ・廊下の手洗い場は古く汚く暗い、改修の必要がある。 ・数学教室の床に長く亀裂が入っている、改修が必要である。 ・美術室の水道は壊れて使用不能である。机も2個足りない。 ・3年の廊下側の壁は耐震補強で上下がふさがり風がぬけない。扇風機もなく暑い。
